## Застосування методу досліджень кутового розподілу інтенсивності гамма-випромінювання

## Application of the Research Method of the Angular Distribution of Gamma Radiation Intensity Using the DC-R Device

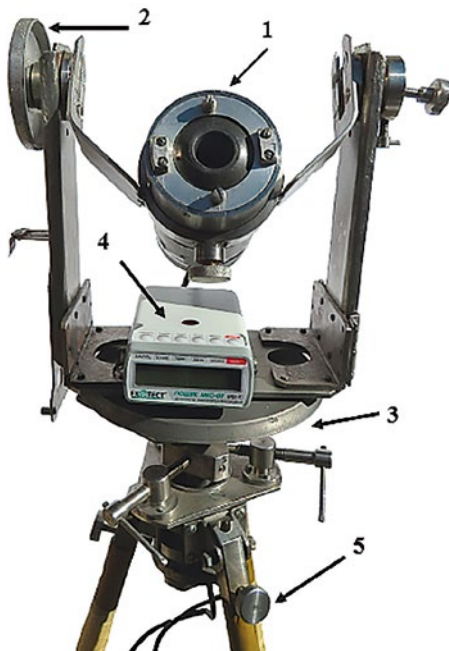
Кут розгортання конусоподібного отвору основного коліматора становить  $22,5^\circ$ . Для проведення більш точних вимірювань виготовлено спеціальні вставки зі свинцю товщиною 30 мм із кутом розгортання конусоподібного отвору, що колімує,  $10^\circ$ . На рис. 1 наведено загальний вигляд пристрою ДК-В.

Рис. 1. Радіометр-дозиметр МКС-07 «Пошук» із виносним колімованим детектором: 1 — свинцевий корпус коліматора з детектором гамма-випромінювання БДБГ-10; 2 — лімб для встановлення коліматора з детектором у вертикальній площині; 3 — лімб для встановлення коліматора з детектором у горизонтальній площині; 4 — радіометр-дозиметр МКС-07 «Пошук»; 5 — тринога

**Методика проведення досліджень за допомогою пристрою ДК-В.** У пристрої ДК-В для вимірювань застосовано стандартний дозиметр-радіометр МКС-07 «Пошук» та спеціально сконструйований виносний детектор, який був поміщений у свинцевий коліматор товщиною 30 мм та має юстирувальний пристрій для проведення кутових вимірювань кроком  $15^\circ$  [2].

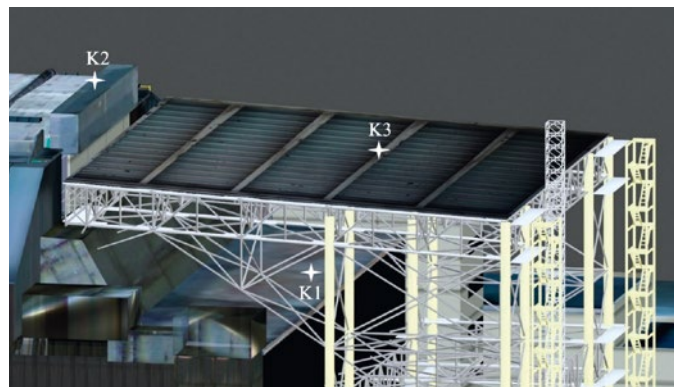
К1 — розташована на контрфорсній стіні з координатами 53, Л на відмітці 51,440;

К2 — розташована на головці стіни з координатами 50, Л на відмітці 68,000;

К3 — розташована на металоконструкції посилення з координатами в осях 54, Л на відмітці 62,700.

Рис. 2. Розміщення точок дослідження по осі Л

Для досліджень кутового розподілу інтенсивності гамма-випромінювання були обрані три точки (рис. 2):

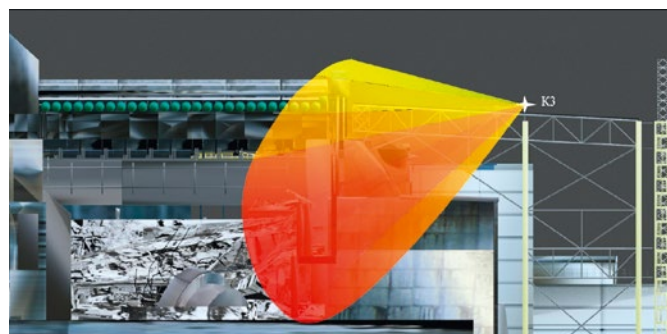
Рис. 5. Кутовий розподіл інтенсивності гамма-випромінювання в точці K3

Отримані результати в зазначеній точці співвідносні з кутами вимірювань з урахуванням відстані, відповідають точці K1 та не перевищують похибку проведення радіаційних досліджень. Екранування від металевої конструкції підсилення було практично відсутнім, тому воно не враховувалося. В усіх інших напрямках відслідковуються фонові значення, тому вони не відображені на картограмах.

Результати зафіксованих відносних величин гамма-випромінювання виносним детектором у коліматорі в точках K1 та K3 наведено в табл. 1. У табл. 2 наведено результати в точці K2.
